## 事業実施に係る報告書

| 事業者名 | 一般社団法人真庭観光局 | | |
| 識別番号 | 41130-A-24 | 事業名 | 利用者とともに実践する国立公園の登山道の保全・修復事業 |

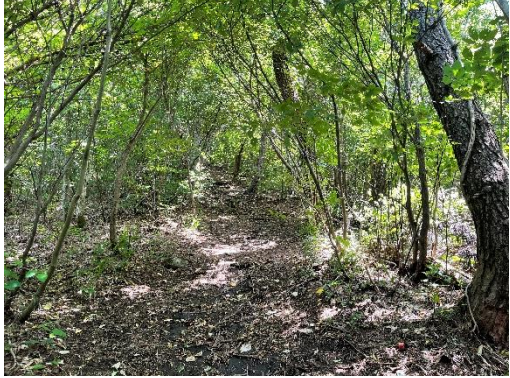
| <p>登山道入り口</p> | <p>修復予定箇所</p> |

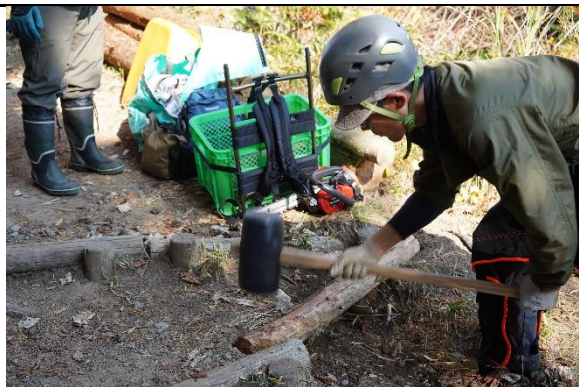
土留めの丸太を登山道に設置中（予防処置）

修復作業には、前回と同様の材料、工法を用い、三平山登山口にある荒れた木製階段付近の修復を行った。

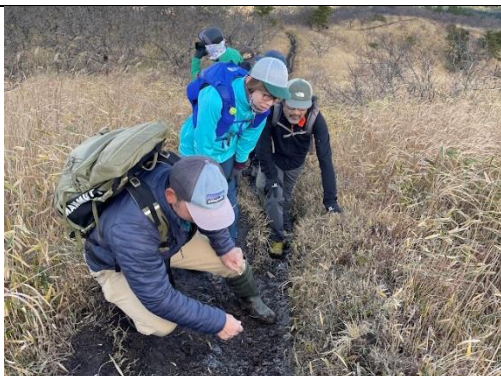
稜線上にある登山道の傷み具合の確認・共有

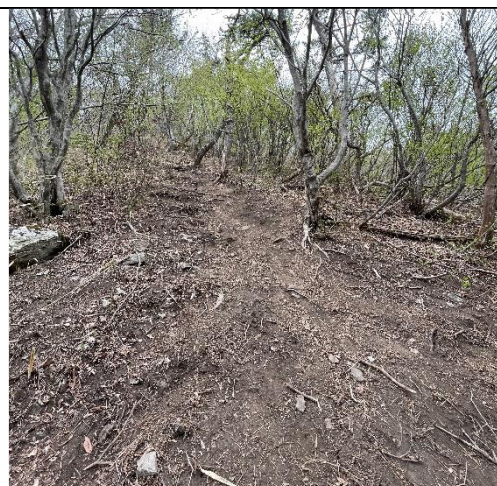
修復前 急斜面で土が流出している

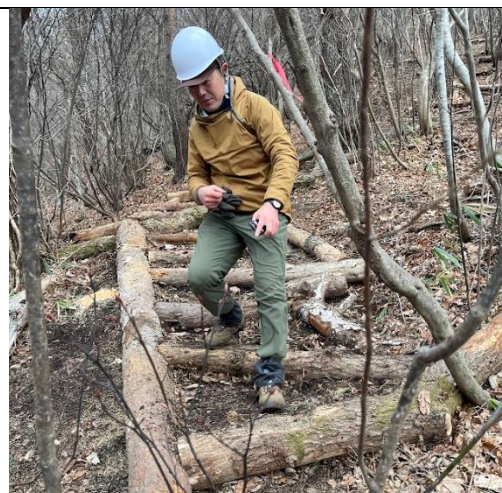
修復後 丸太で土留めと足場を確保している

- ・三平山登山口から朝鍋鷲ヶ山登山口までの縦走路について、修復が必要な個所とその基本方針、将来の目標像を整理することができ、今後の活動の参考になった。
- ・縦走路を踏査中は、登山道の修復だけでなく、周囲の自然環境や生物、文化、歴史について解説を行い、参加者の理解がより深まった。
- ・2日間に渡る急斜路の部分の修復は、区間が長く完了はしなかったものの、岡崎氏に濃く指導をいただいたおかげで、参加者の近自然工法による修復の力量が大幅に向上した。そのため、今後、今回の参加者を中心に来年度以降も継続して登山道の修復に取り組んでいきたい。

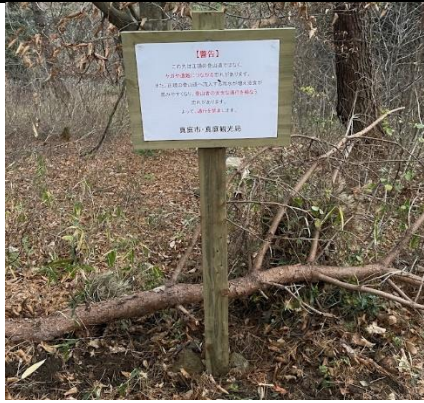
踏み分け道への立ち入り禁止看板

なお、実施に当たって、土地所有者である真庭市に「土地使用並びに立木伐採許可申請書」を提出して許可を得て実施した。看板については、三平山登山道沿いで、正規の登山道以外に踏み分け道ができており、そこを伝って正規登山道側に雨水が集まって浸食を増大させることや、踏み分け道自体が遭難など利用者の事故につながることを考慮し、正規の登山道から踏み分け道への入口になるところ2箇所に立ち入り禁止看板を付けることとし、自然公園法第20条第3項の規定により大山隠岐国立公園の特別地域内における広告物の設置の許可を得るために、岡山県庁美作県民局に申請を行い、許可を得て実施した。
